הרס אמת-המים של קיסריה כתוצאה מבניית נמל הורדוס*

יעקב ניר

הרס אמת-המים הגבוהה כתוצאה מחסימת תנועת החול על-ידי נמל הורדוס

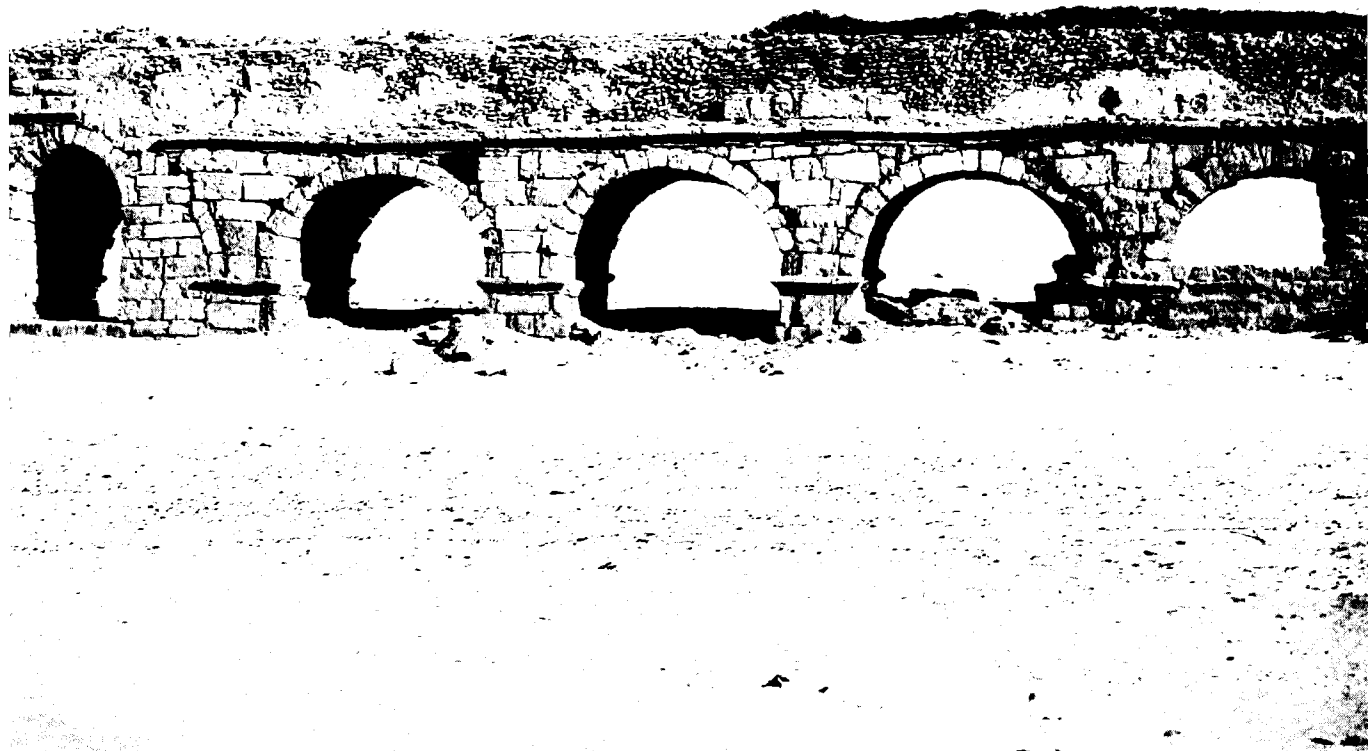
1. אמת־המים הגבוהה. מבט ממערב (צולם ב־9.11.1972)

שתי אמות-מים מצויות בקיסריה, האחת גבוהה וקרובה אל הים; השנייה נמצאת מזרחה לה והיא נמוכה יותר. לאמה הגבוהה שני חלקים צמודים, המזרחי עתיק יותר והמערבי חדש יותר (איורים 1, 2). אמת-מים זו קיבלה את מימיה משני מקורות נפרדים: מעיינות שומי ומעיינות נחל-תנינים העליון. האמה הנמוכה, שאין ענייננו בה, קצרה יותר וראשיתה בסכר נחל-התנינים, שבסמוך למעגן-מיכאל, מדרום לו.

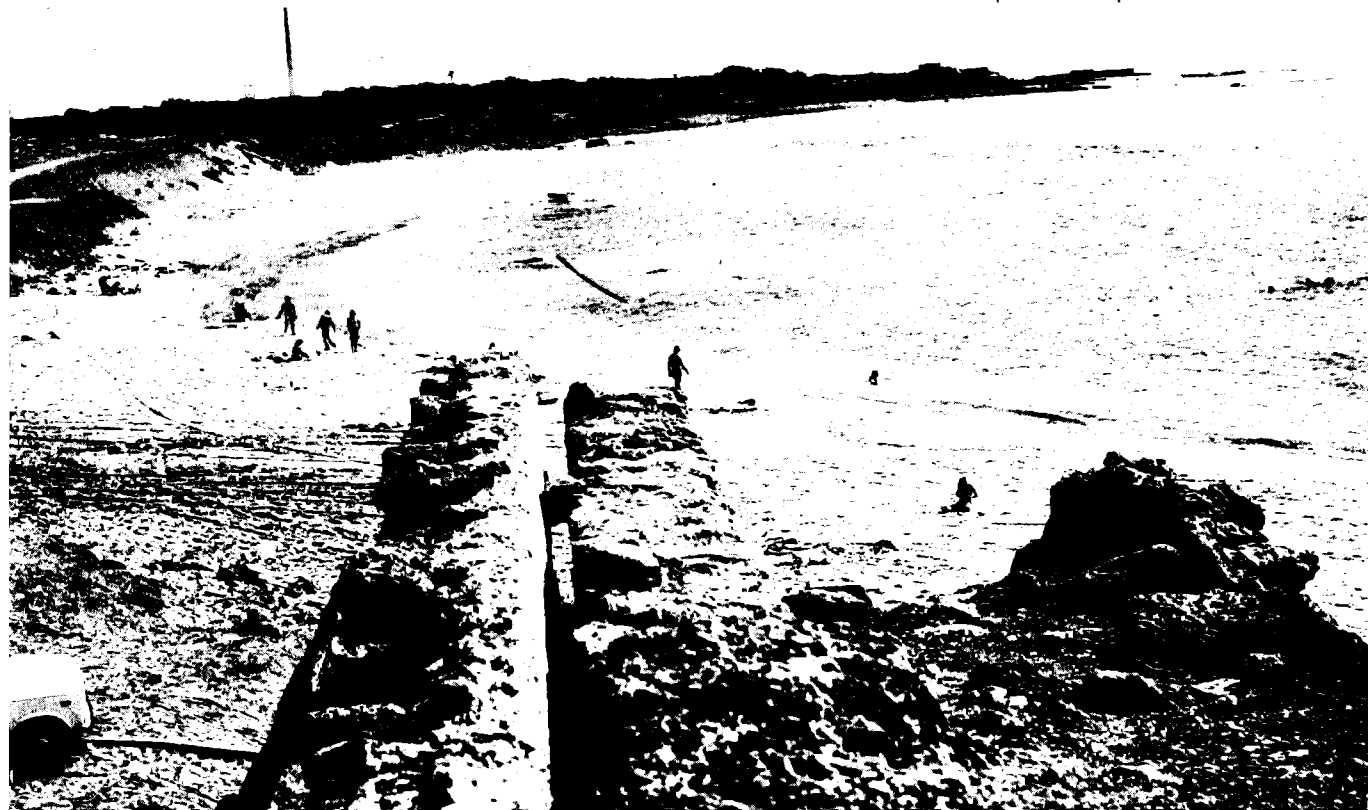
2. הקצה הדרומי של אמת־המים הגבוהה ובהמשכה המפוצץ שהרס, תוך כדי היווצרותו, גם חלק זה של אמת־המים. ברקע – חורבות קיסריה (צולם ב־27.4.1978)

אמת-המים הגבוהה יורדת מכיוון דרום הכרמל אל איזור שפת-הים שמדרום לנחל-התנינים ומתמשכת במקביל לקו-החוף לאורך כשני קילומטרים וחצי. היא מסתיימת במרחק של כ-800 מטרים מצפון לחומת העיר הצלבנית, שם היא נקטעת על-ידי מפרץ ימי (ראה מפה). שרידי המשכה של האמה הגבוהה התגלו במרחק 300 מטרים מדרום לקצה ההרוס, בתוך המפרצון,² בעוד שקטע נוסף באורך של כ-30 מטר ובמצב השתמרות טוב יחסית מתגלה מדרום לגבולו של המפרץ, על גבעונת, שבסיסה סלעי-כורכרי, ובהמשך ישיר לקו האמה (ראה המפה ואיור 2).

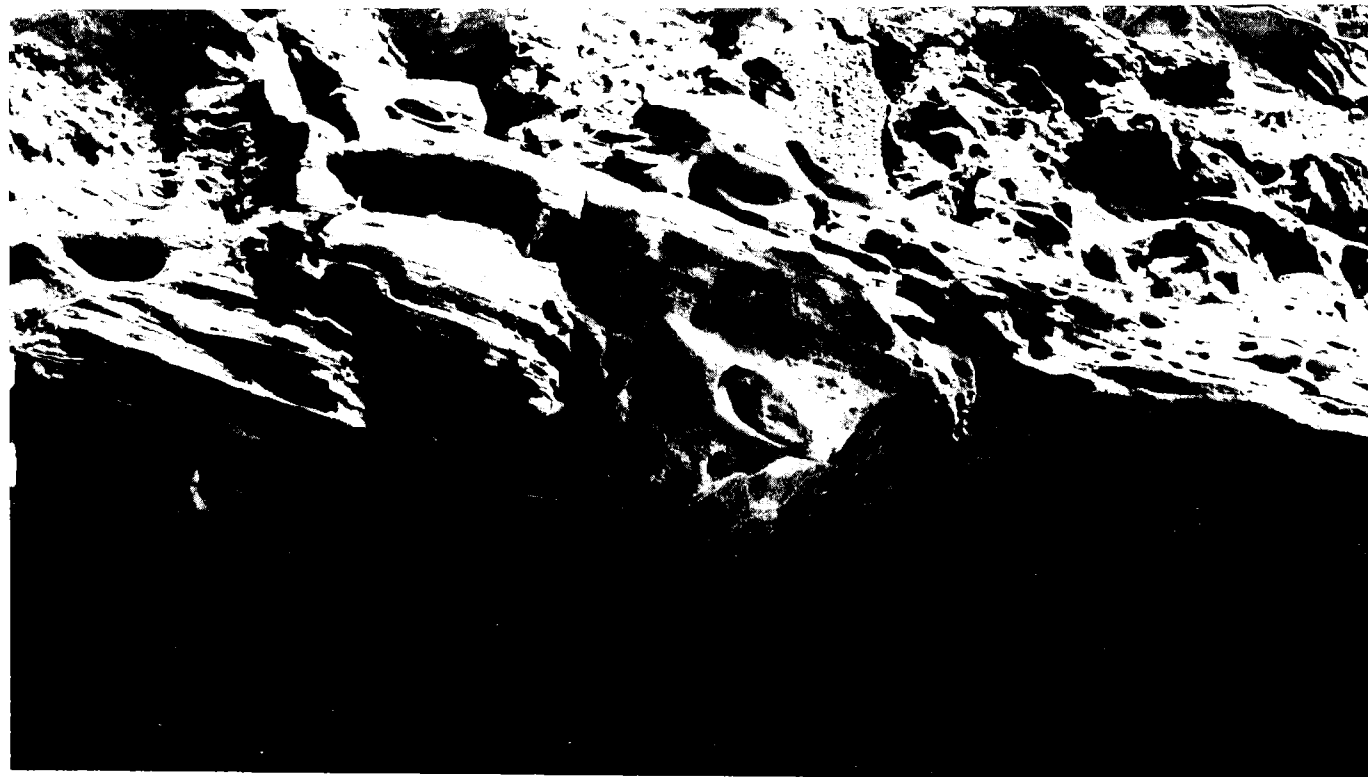
3. אבן חול מלוכדת בראש אחת הקשתות של אמת־המים הגבוהה מצביעה על כיסוי גבוה למדי של אמת־המים בדיונות בעת השימוש בה. ליכוד האבן בא בשל דליפות מאמת־המים, תהליך הדומה לזה של היווצרות אבן מעיינות ('טרורטין'). כמה מאות מטרים מצפון לקצה הדרומי של אמת־המים הגבוהה (צולם ב־27.4.1978)

תיאוריו המדויקים של יוסף בן-מתתיהו על נמל קיסריה ועל העיר עצמה אין בהם ולו פרט אחד על מערכת-המים. לפיכך, שחזור המערכת, תפקידיה השונים ותולדותיה נעשה תוך כדי מחקר העיר והמערכת וגילויי טבלאות כתובות על האמה וכמה עדויות היסטוריות מאוחרות יותר. החלק המזרחי — השמאלי — של אמת-המים הגבוהה הוא, כאמור, החלק העתיק יותר והוא הוקם כנראה עם בניית העיר ההרודיאנית, כלומר בסוף המאה הא' לפני-הספירה או בתחילת המאה הא' לספירה. יש הסבורים, שהוקמה בין שנת 37 לשנת 4 לפני-הספירה.³ התעלה המוצמדת, המערבית, הוקמה כנראה בימי הדריאנוס בין השנים 138-177 לספירה, אך אפשר שאגף מערבי זה היה קיים עוד קודם-לכן והעדויות שנמצאו מצביעות על מועד של תיקונים ולא על מועד ההקמה. ייתכן שהתיקונים האלה קשורים בנוזקים שנגרמו גם במקומות אחרים בארץ, בעקבות רעידות-האדמה האדירות של שנת 130 לספירה. נ' שלם הזכיר כמה סערות צונאמי שגרמו הרס רב בחופי הארץ — ובין השאר גם בחופי קיסריה — בשנת 115 לספירה, בשנת 308 לספירה ובשנת 551 לספירה. פלג סבור, כי טיב הסלע הירוד שממנו נבנו אמות-המים הוא שגרם לצורך בתיקונים הרבים.⁴ תיקונים אלה ואחרים איפיינו את אמות-המים במשך כל תולדותיהן.⁵ כאשר הופעלה, שהרי היו גם תקופות שזנחה — ואולי לקראת סוף ההפעלה — היתה אמת-המים בחלקיה שלאורך שפת-הים, מכוסה חול עד חלקה העליון, בדומה למצבה בתקופה המודרנית לפני שנחשפה. עדות לכך 'צמדות' של חול שנתרו בחלקים שכוסו — חול שעבר ליכוד טרַנְוֹרטיני (בדומה לסלע מעיינות), שיכול היה להיווצר רק כשעה שזרמו בתעלה מים (איור 3).

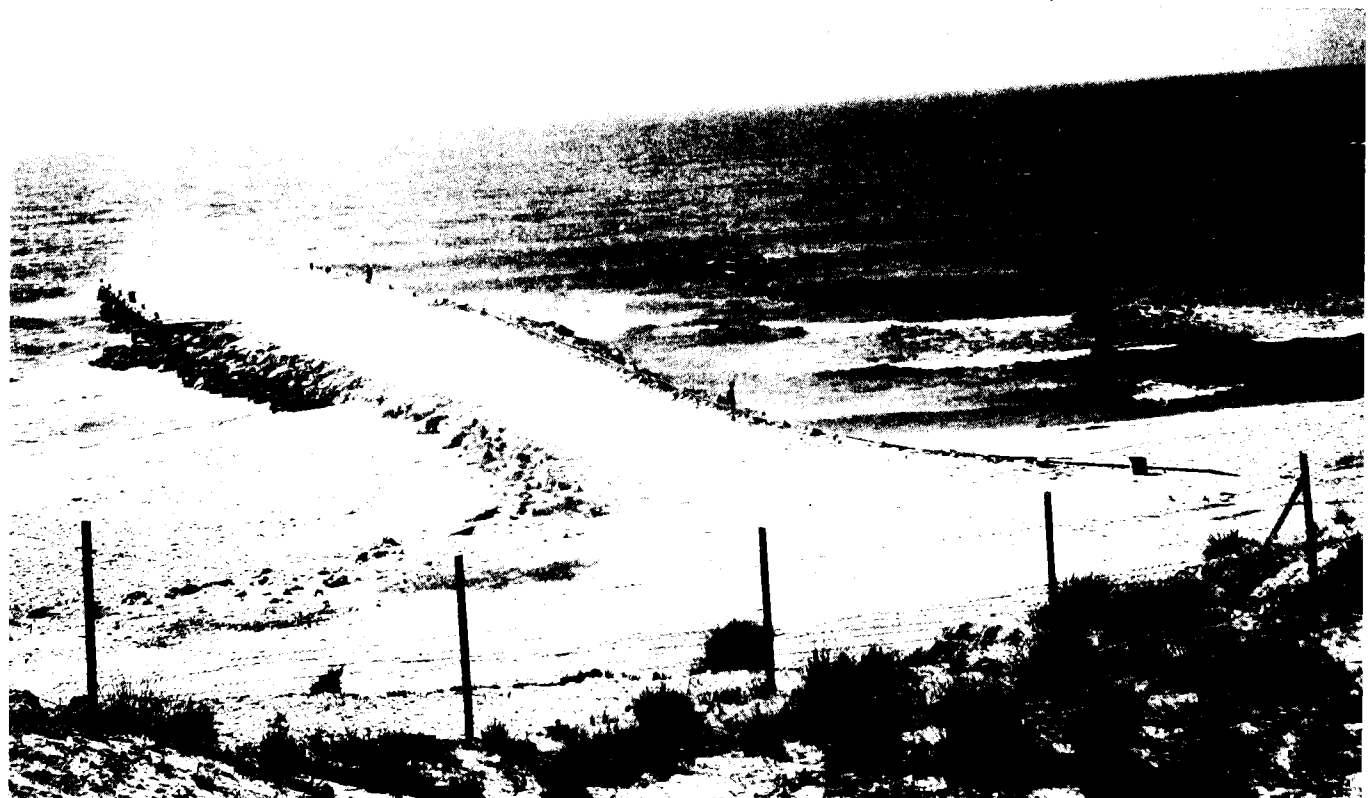
4. נמל זיקים – דורבן דרומי. שים לב להצטברות חול בצדו השמאלי (הדרומי) של הדורבן. תנועת החול העיקרית כאן היא מדרום לצפון

איננו יודעים, כי החלק החסר של אמת-המים הגבוהה, בינה ובין העיר, נהרס כתוצאה ישירה מהקמתו של נמל המים העמוקים של קיסריה.⁷ תופעה זו של הימצאות גוף מלאכותי או טבעי באיזור החוף הרדוד והשפעתו על הרס החוף עצמו ידועה ממקומות רבים בעולם ואף בחופי-הארץ. מבנה מלאכותי, כגון שובר-גלים, מזח-אבנים, דורבן המוקם באיזור המים הרדודים, גורם לא רק שינויים בזרימת החול, אלא גם הטייה של כיוון שבירת הגלים. תנועת חול זו לאורך חוף פתוח וישיר היא על-פי רוב בשני כיוונים מנוגדים, אולם בדרך-כלל יש כיוון מועדף, ולכן מתקיימת הובלה נטו של חול לכיוון אחד בלבד. הימצאות מחסום כזה גורמת צבירת חול בצד המזרחי וגריעתו (ולפיכך הרס) בצד שהחול זורם אליו. בשל חסרון החול שבה, הולכת וצרה רצועת-החול החופית, אבל תהליכי הסעת החול נמשכים בה, כפי שהיה לפני הקמת המבנה (בגלל גורמים פיזיקליים, הקשורים בגלי הים וזרמיו). דוגמה לתהליכים כאלה של הרס החוף אפשר להביא מן הנמלים החדשים בעזה ובזיקים (איור 4) — שם נראית יפה הצטברות החול מצדו הדרומי וחסרונו הרב מצדו הצפוני של הנמל.
