# בית-מלאכה לייצור סבון בירושלים העות'מאנית

אמנון כהן

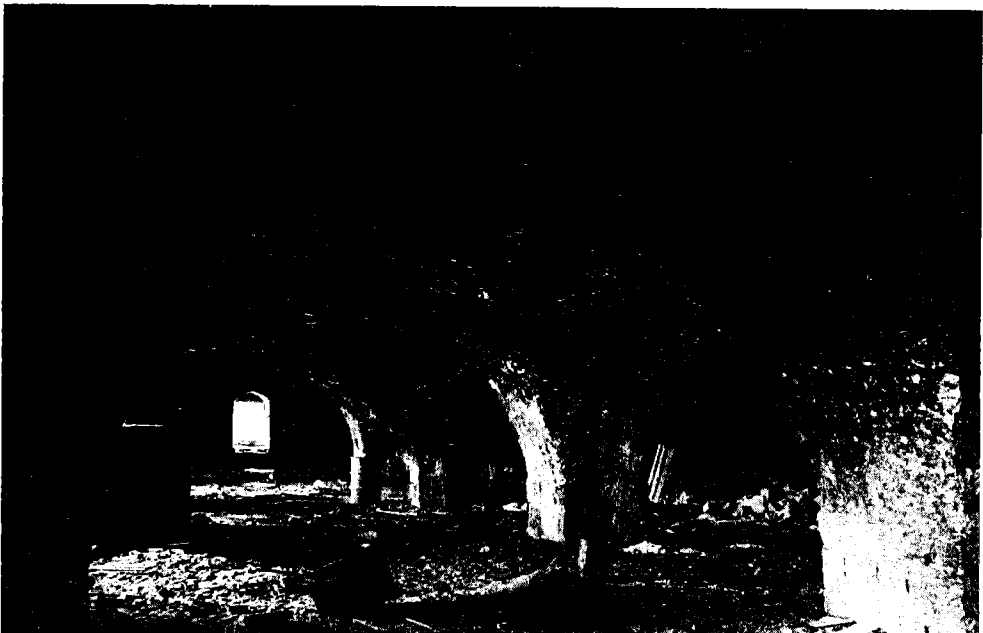
למעלה: מפת ירושלים  
 במאה הט"ז  
 למטה: האולם המקוּרָה

משנכנסים לבניין מתברר כי לפנינו שרידי מבנה ענק, שמקורו עתיק — אולי צלבני — ואשר שימש בתקופה העות'מאנית לייצור סבון. הגג, שחלקו מרוצף בריצוף מודרני, כולל אף רחבה מטויחת, ובפינתו הדרום-מזרחית — פתח ניקוז שנועד להוביל את מי הגשמים פנימה לצורכי אגירה ולשימוש בתהליכי הייצור. בקומה המרכזית שמתחת לגג ישנו אולם שאורכו כ-30 מ' ורוחבו כ-17 מ'. האולם זרוע שלוש שורות של אומנות, שש בכל שורה, ובאגף נספח ישנן שתי אומנות נוספות. מתוך 20 האומנות (הבנויות כולן מאבן מסותתת) שקועות אחדות בקירות שהוקמו בשנים מאוחרות, אך כל המרכזיות שביניהן מידותיהן מרשימות:  $125 \times 145$  ס"מ. כל זוג אומנות תומך בקשת המתנשאת לגובה של כ-3.30 מ' מפני הרצפה. כל העמודים הללו נמשכים מתחת לרצפה גם לקומה תחתונה, שאליה ניתן לרדת במדרגות. ברצפתה של הקומה התחתונה שני פתחים מרובעים של בורות מים וכן סימנים למקומם של שבעה בורות מטויחים נוספים, ששימשו

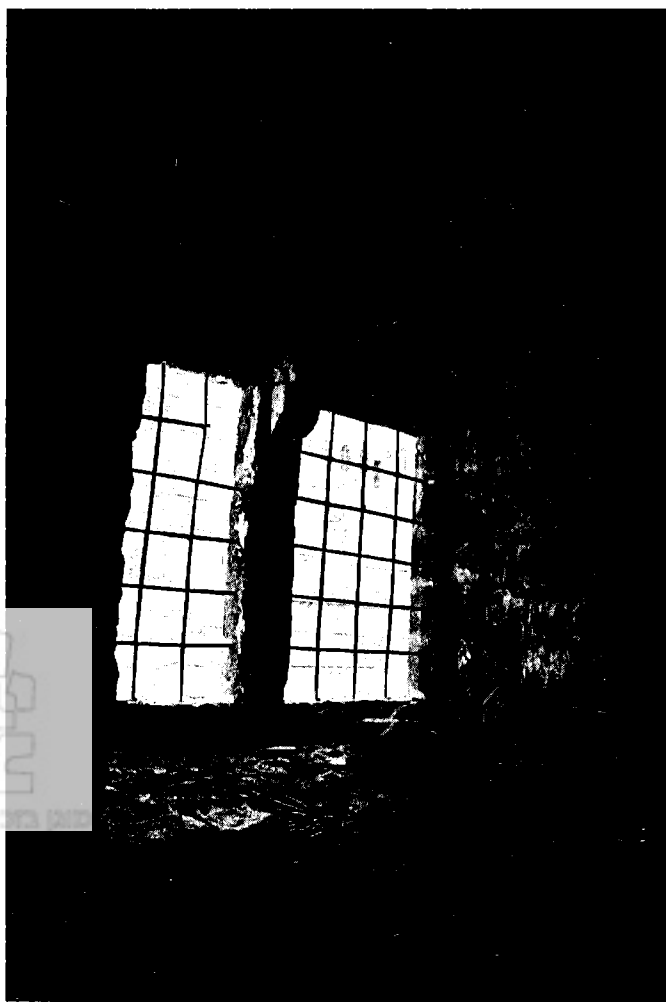
חלקן כפול באולם המבנה

על צורתו המקורית של המבנה יעידו גם מקורות התאורה שלו: בקיר המזרחי ישנם חמישה חלונות שמידותיהם  $125 \times 130$  ס"מ, ואילו בקיר הדרומי שני חלונות נוספים, שאחד מהם הוא חלון כפול (ראה צילום) שמידותיו  $240 \times 215$  ס"מ, ועומקו כ-90 ס"מ. חלונות אלה נועדו להאיר את האולם המקורי כולו. כיום נחלק האולם כאמור לשניים, בערך באמצעיתו, על-ידי רצפה מאוחרת, אך בהעדר רצפה זו מתנשא הגג על-גבי כל האומנות לגובה של כשמונה מטר מעל לפני הקרקע.
