# מאגרי המים וסכרי האמה הנמוכה של קיסריה

יהודה פלג

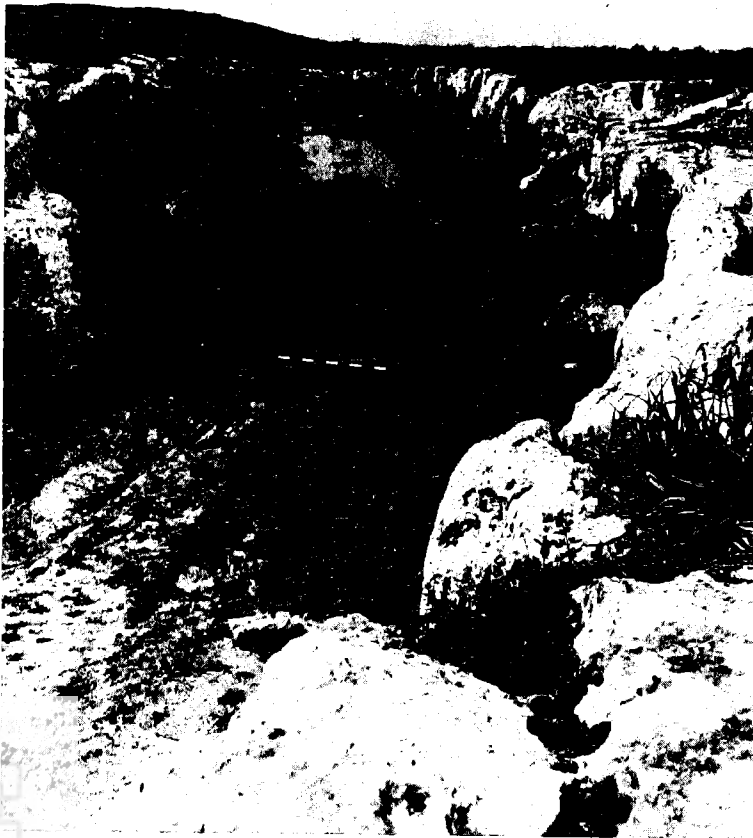
תחילתה של האמה הנמוכה לקיסריה, מדרום לסכר

אמת-המים הנמוכה החלה כ-50 מטר מדרום לסכר המערבי בחציבה ברכס הכורכר. היא חצתה את הרכס והמשיכה בתעלה פתוחה, חצובה בשוליים המערביים של הרכס, עד לכפר ג'סר א-זרקא. כאן עזבה את רכס הכורכר, ופנתה אל אזור הדיונות. משם ואילך כוסתה בקמרון חבית. אורכה הכולל של האמה 5.3 ק"מ – מהם 1.3 ק"מ חצובים בסלע והיתר בנויים. בחלק המקורה רוחב האמה הוא 1.8 מטר והקמרון מגיע לגובה 2.2 מטר, אס-כי המים זרמו רק עד לגובה של 0.9 מטר בקירוב. במצב זה יכלה האמה להעביר כ-60,000 מטר מעוקב מים ביממה.

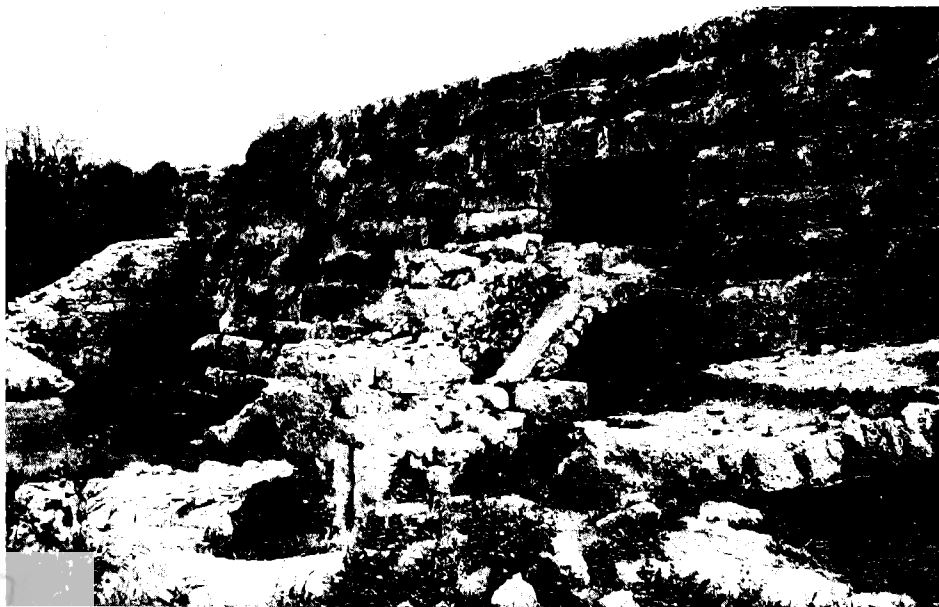
הצד המערבי של הסכר;  
בחזיתו – שרידי טחנות  
קמח

כאמור, בשלב מאוחר בתולדות הסכר המערבי נבנו על-ידו מספר טחנות-קמח. טחנות אלה אינן חלק אינטגרלי של הסכר המקורי. הן בנויות מאבנים קטנות, בניגוד בולט לבניית הגזית גדולת הממדים של הסכר. מעברי המים אל הטחנות נפרצו וחלקם אף לא טויח. ממצאים אלה מפריכים את ההנחה שהטחנות נבנו עם הקמת הסכר, כדי לספק קמח לקיסריה<sup>12</sup>. בנתונים האדריכליים תומכים גם נתונים היסטוריים. אילו נבנו הטחנות בזמן הקמת הסכר, סביר היה להניח שהן היו פעילות גם בתקופה הצלבנית. אולם בתעודות הצלבניות הרבות שהתפרסמו, טרם נמצא אזכור ברור של טחנות נחל-התנינים, בעוד טחנות גדולות אחרות, כגון אלה שעל הירקון או הנעמן, מתועדות היטב. עדות ספרותית על קיום הטחנות נמצאה רק מסוף

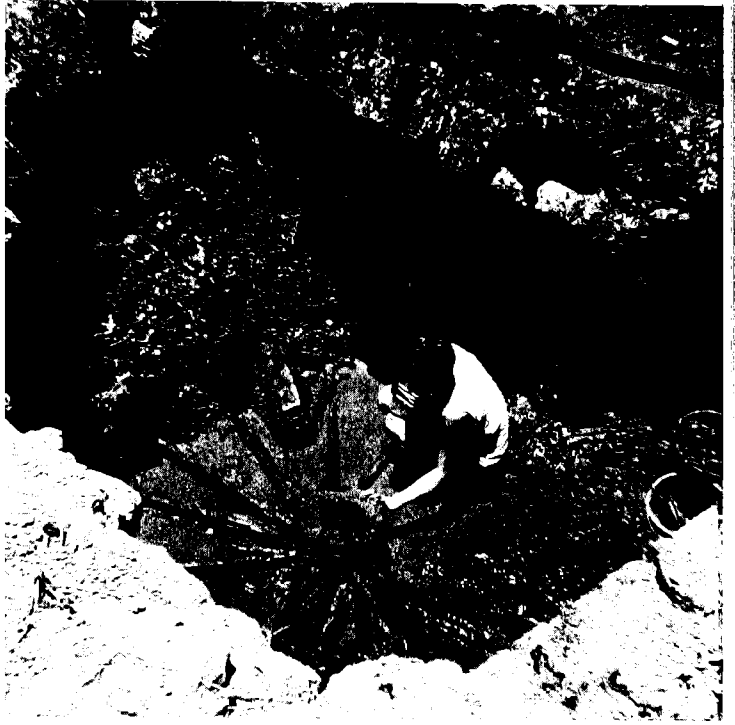
מימין: גלגל-כפות, עשוי עץ, של אחת הטחנות הצמודות לסכר, בעת גילוייו על-ידי המשלחת הדנית. משמאל: שחזור משוער של מתקן הוויסות

כמו כל הטחנות במשק המסורתי בארץ-ישראל, גם טחנות אלה הונעו על-ידי גלגל אופקי, ואבן הרכב היתה קשורה בציר ישיר אל גלגל ההנעה.<sup>14</sup> טחנות בעלות גלגל אנכי והנעה בלתי ישירה כלל לא היו ידועות במשק המסורתי בארץ-ישראל.<sup>15</sup>

14 בחפירות 1984 נחשף באחת הטחנות גלגל עץ בעל כפות אלכסוניות במצב השתמרות סביר. הגלגל נמסר למדור 'אדם ועמלו' במוזיאון 'ארץ ישראל' ושם עבר תהליך שימור.

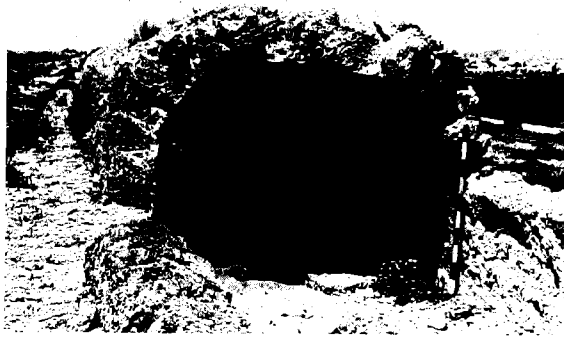
האמה הנמוכה,  
מכוסה בקמרון, בקירבת קיסריה
