מקוואות לטבילת ידיים במצדה

אשר גרוסברג

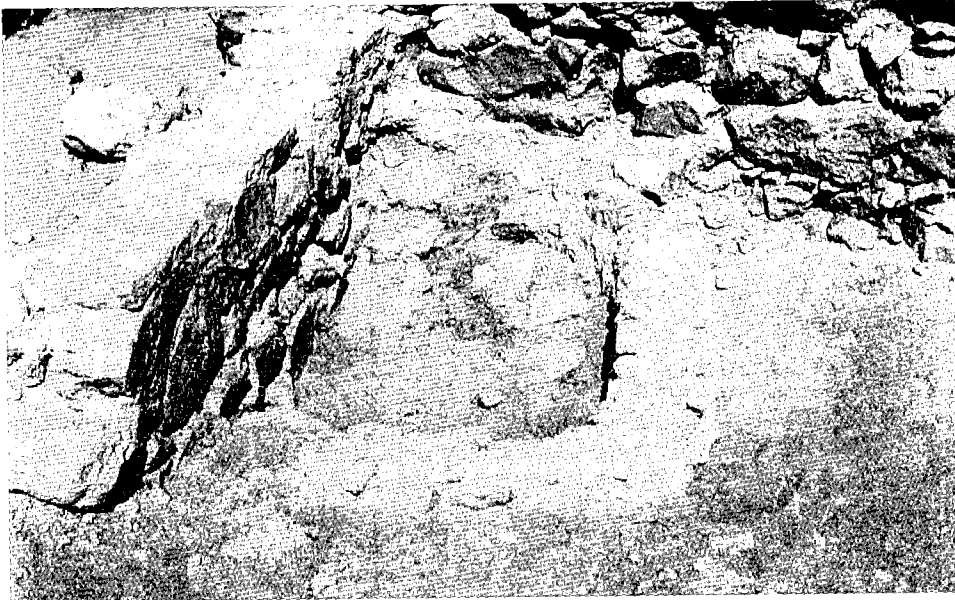
שביל הנחש, שבו נמצאה מגילת בן סירא (תחנה 26 במסלול הסיור בהר). מימין לפתח הכניסה לסוגר ומעבר לקיר החדר הצמוד לו (חדר 1169) ניתן היום להבחין בחלקו התחתון של אגן מים, ששטחו כ-55x110 ס"מ, ואשר בעת החפירות היה מצב השתמרותו טוב יותר (איורים 3 ו-4). בסוגר 1141, שבחומה הדרומית-המזרחית, נבנו שלושה אגנים צמודים זה לזה, שהמרכזי שביניהם נהרס עוד בימי הקנאים. שטח אחד מהם 55x110 ס"מ.

איור 4: אגן מים
בחדר 1169 כיום

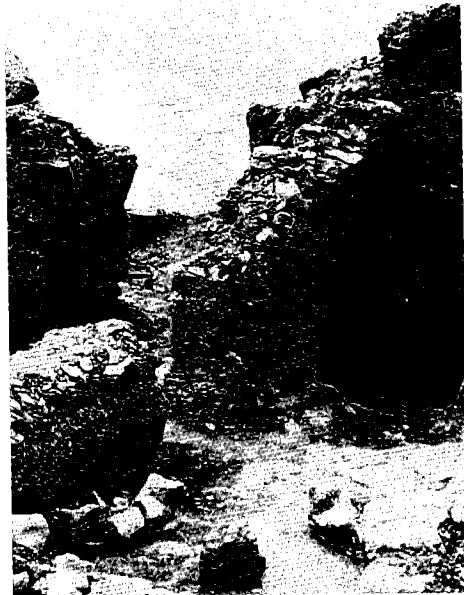
בחדר 1194, שליד המקווה הדרומי, נמצא אגן מים ששטח בסיסו 60x80 ס"מ (איור 5), ובסוגר 1198 הסמוך נמצא צמד אגנים, ששטח הגדול שבהם הוא 70x80 ס"מ ושטח משנהו 45x55 ס"מ, אך עומקם המקורי אינו ידוע (איור 6). על פי ממדיהם יכלו אגנים אלה לשמש כמקוואות לטבילת ידיים (די היה בעומק של כ-70 ס"מ כדי שאגנים אלה יוכלו להכיל שיעור מקווה). מיקומם של שלושה אגנים אלה יכול להיות מוסבר בקיומה של המאפייה הסמוכה, במגדל 1196, שבה אולי אפו את הפת 'על טהרת הקודש' (יצחק ספיר קושר את הימצאו של

איור 5: אגן המים
בחדר 1194

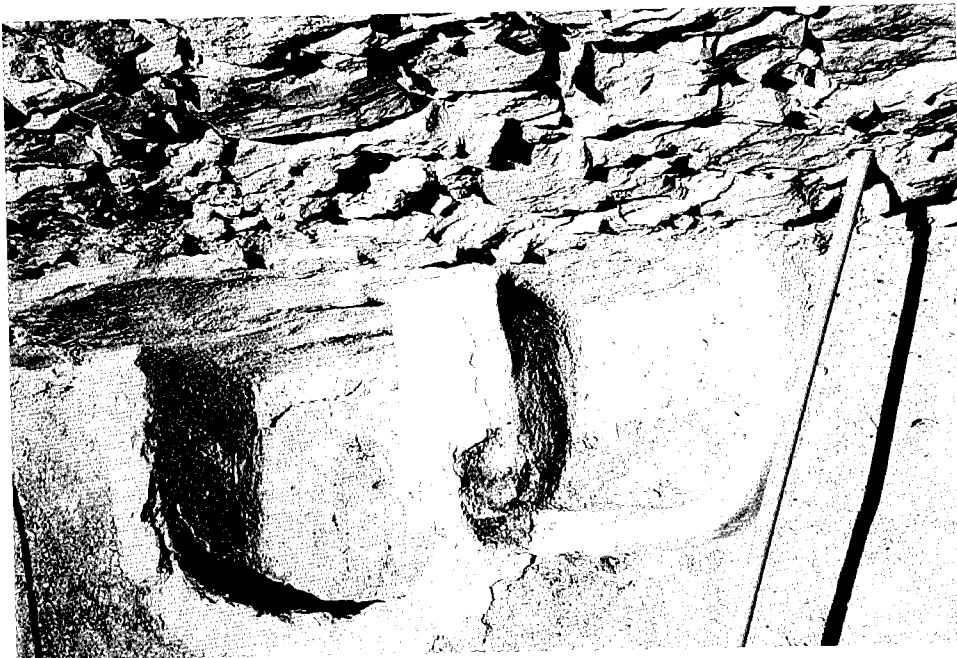
איור 6: אגני המים
בסוגר 1198
